## Информация о автомобиле

Lexus LX 2010

## Базовая информация

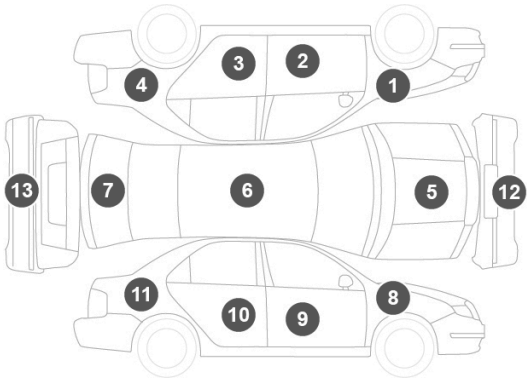
Проверка кузова авто

\*Пластиковые элементы невозможно проверить на толщину ЛКП.

| № | Толщина ЛКП, мкм | Коррозия | Наличие следов кузовного ремонта | | | | Комментарий |
| 5 | 95-156 | <input type="checkbox"/> | <input type="checkbox"/> | <input type="checkbox"/> | <input type="checkbox"/> | <input type="checkbox"/> | сколы |
| 9 | 98-150 | <input type="checkbox"/> | <input type="checkbox"/> | <input type="checkbox"/> | <input type="checkbox"/> | <input type="checkbox"/> | вмятина |

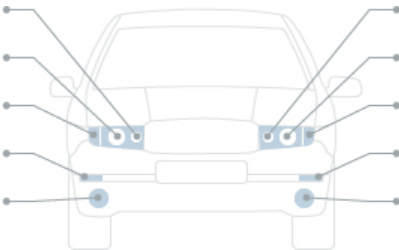
Передние световые приборы

| Ближний | работает | | | работает | | Ближний |
| Дальний | работает | | | работает | | Дальний |
| Поворот | работает | | | работает | | Поворот |
| Противотуманка | работает | | | работает | | Противотуманка |

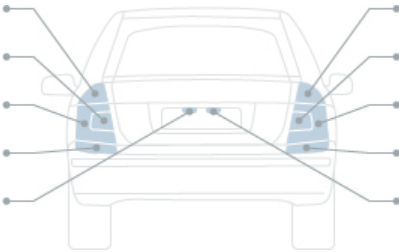
Задние световые приборы

| Поворот | работает | | | работает | | Поворот |
| Задний ход | работает | | | работает | | Задний ход |
| Стоп | работает | | | работает | | Стоп |
