Audi A8 2005

**Виїзна перевірка AUTO.RIA**

Виїзна перевірка - це первинний огляд автомобіля, який проводять спеціалісти [Центра перевірок](#)

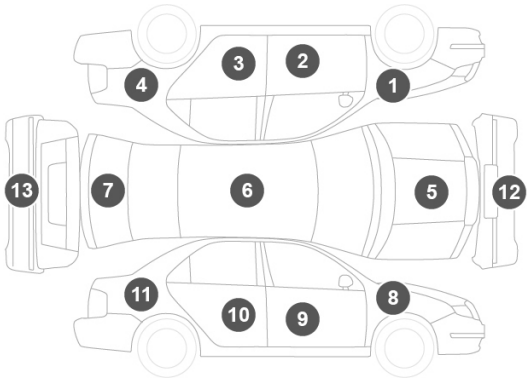
Проверка кузова авто

| № | Толщина ЛКП, мкм | Коррозия | Наличие следов кузовного ремонта | | | | Комментарий |
| | | | Перекраска | Шпатлевка | Сколы | Царапины | |
| 1 | 298-805 | <input type="checkbox"/> | <input checked="" type="checkbox"/> | <input checked="" type="checkbox"/> | <input type="checkbox"/> | <input type="checkbox"/> | Присутнє шпаклювання по низу крила. |
| 2 | 178-315 | <input type="checkbox"/> | <input checked="" type="checkbox"/> | <input type="checkbox"/> | <input type="checkbox"/> | <input type="checkbox"/> | |
| 3 | 148-221 | <input type="checkbox"/> | <input checked="" type="checkbox"/> | <input type="checkbox"/> | <input type="checkbox"/> | <input type="checkbox"/> | |
| 4 | 331-790 | <input type="checkbox"/> | <input checked="" type="checkbox"/> | <input type="checkbox"/> | <input type="checkbox"/> | <input type="checkbox"/> | Присутнє шпаклювання по низу крила. |
| 5 | 195-465 | <input type="checkbox"/> | <input checked="" type="checkbox"/> | <input checked="" type="checkbox"/> | <input type="checkbox"/> | <input type="checkbox"/> | |
| 6 | 102-122 | <input type="checkbox"/> | <input type="checkbox"/> | <input type="checkbox"/> | <input type="checkbox"/> | <input type="checkbox"/> | |
| 7 | 121-159 | <input type="checkbox"/> | <input type="checkbox"/> | <input type="checkbox"/> | <input type="checkbox"/> | <input type="checkbox"/> | |
| 8 | 357-440 | <input type="checkbox"/> | <input checked="" type="checkbox"/> | <input checked="" type="checkbox"/> | <input type="checkbox"/> | <input type="checkbox"/> | Присутнє дрібне шпаклювання по низу крила. |
| 9 | 234-329 | <input type="checkbox"/> | <input checked="" type="checkbox"/> | <input type="checkbox"/> | <input type="checkbox"/> | <input type="checkbox"/> | |
| 10 | 183-215 | <input type="checkbox"/> | <input checked="" type="checkbox"/> | <input type="checkbox"/> | <input type="checkbox"/> | <input type="checkbox"/> | |
| 11 | 366-513 | <input type="checkbox"/> | <input checked="" type="checkbox"/> | <input checked="" type="checkbox"/> | <input type="checkbox"/> | <input type="checkbox"/> | Присутнє шпаклювання по низу крила. |
| 12 | | <input type="checkbox"/> | <input type="checkbox"/> | <input type="checkbox"/> | <input type="checkbox"/> | <input type="checkbox"/> | Пластиковий бампер, присутні подряпини та не заводські кріпильні елементи (див. фото). |
| 13 | | <input type="checkbox"/> | <input type="checkbox"/> | <input type="checkbox"/> | <input type="checkbox"/> | <input type="checkbox"/> | Пластиковий бампер. |

Зафіксовані відхилення від заводських норм. Присутні вм'ятини, подряпини та сколи (див. фото).

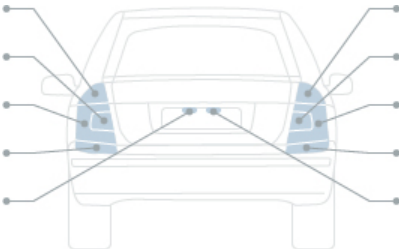
### Задние световые приборы

| Поворот | работает | | | работает | | Поворот |
| Задний ход | работает | | | работает | | Задний ход |
| Стоп | работает | | | работает | | Стоп |
